### 同軸SPD接地例

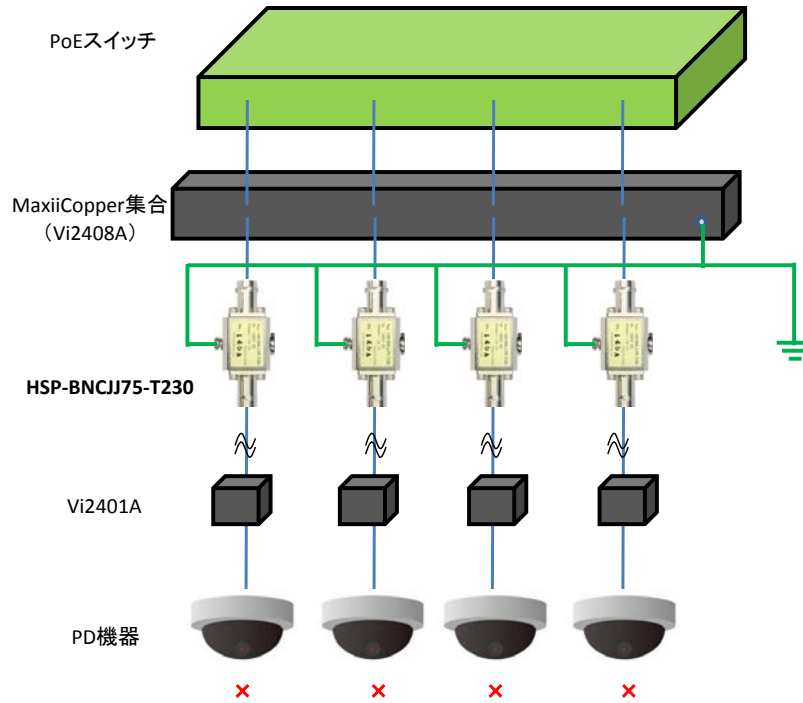
⇒各同軸の外部シールドが共通化されてしまい、PoE給電できなくなる可能性が高い
